INFORME DE ENSAYO	
Solicitante: RTM Logística SRL	O.T. N°: 101/17249
	Pág. 1 de 12
Domicilio: Meliquina 136 – Barrio Villa Paur	Fecha: 04/12/08
San Martín de los Andes - Neuquen	Informe: PRIMER PARCIAL

1. OBJETIVO:

- Ensayo de impacto sobre probeta vertical.
- Ensayo de resistencia al impacto de la bola de acero de paneles.
- Ensayo de cargas verticales excéntricas.
- Ensayo de compresión excéntrica.

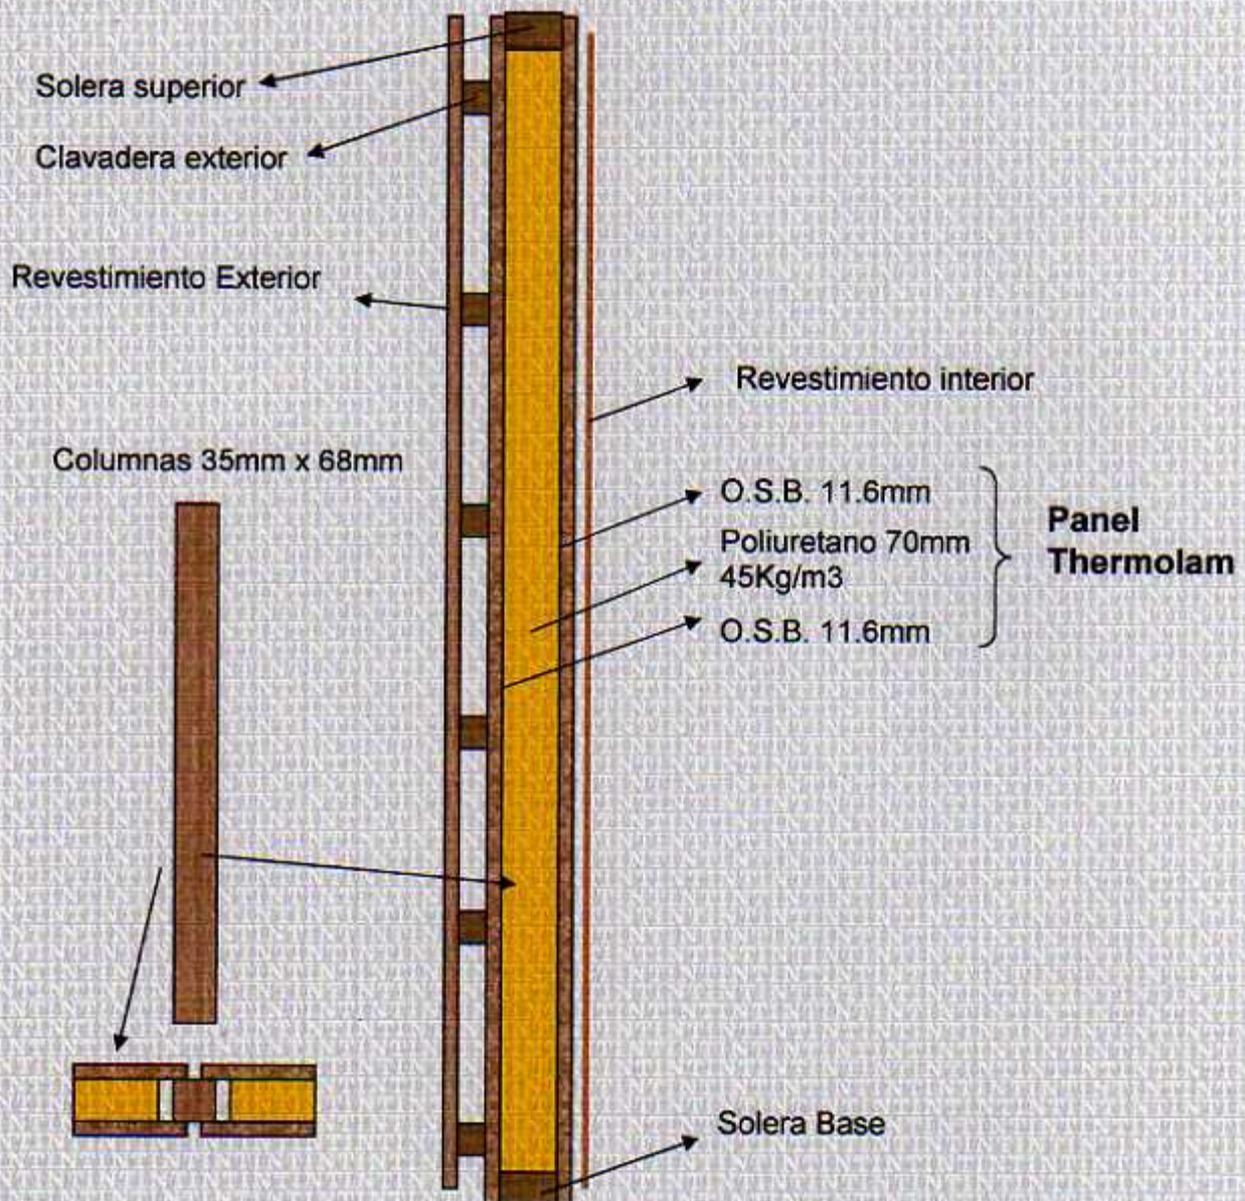
ESQUEMA N° 1

Nueve paneles, identificados por el laboratorio de la Unidad Técnica de Estructuras como UTE N° 1645 a UTE N° 1647 y UTE N° 1651 a UTE N° 1653, de 1,22 m x 2,44 m x 17,5 cm de espesor, constituidos por dos chapas de OSB de 11,6 mm de espesor vinculadas por un núcleo de 70 mm de espesor de poliuretano rígido de 45 kg/m³. La cara exterior está compuesta por un revestimiento de madera machihembrada y una cámara de aire de 45 mm. La cara interior está constituida por una placa de yeso de aproximadamente 10 mm de espesor. En el esquema N° 1 se observa la composición de los paneles.

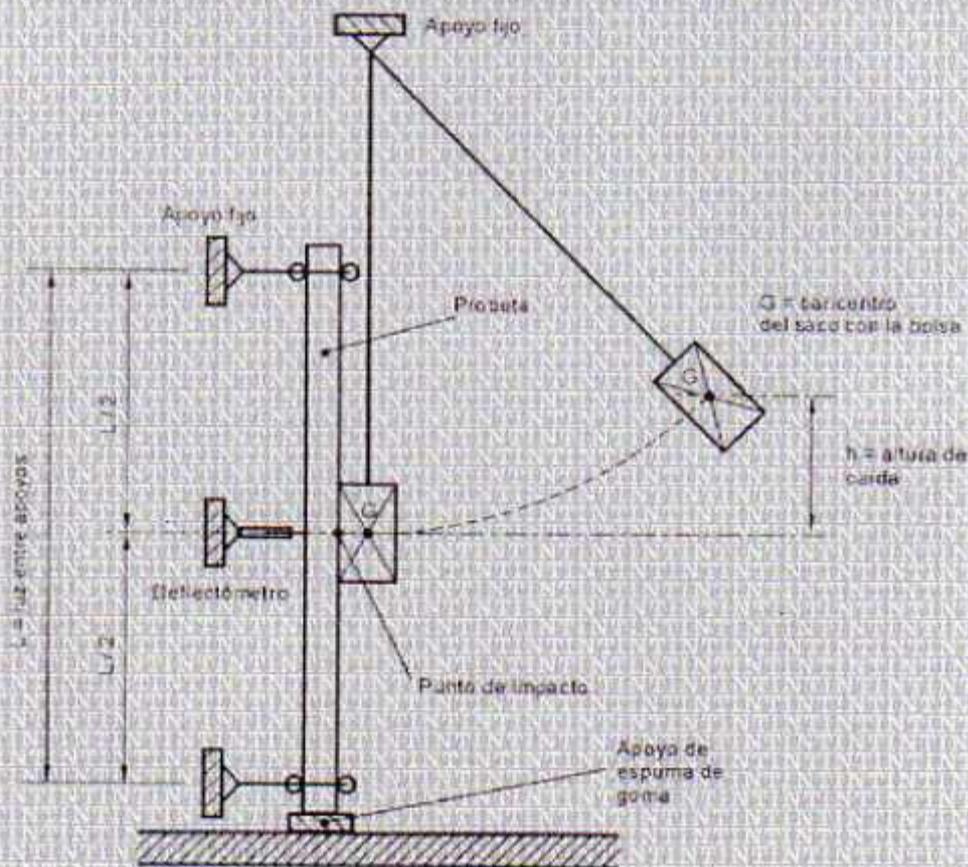
ESQUEMA N° 2

Cada panel se colocó en posición vertical vinculado en ambos extremos, superior e inferior, a una estructura rígida mediante rodillos, a los efectos de materializar las condiciones estáticas de simple apoyo.

Sobre la zona de la cara del panel comprendida entre dos parantes verticales, y a la mitad de su altura, se dejó caer la bolsa de 30 daN de peso con movimiento pendular desde alturas de 45 cm, 60 cm y 120 cm.

En el esquema N° 2 y en la fotografía N° 1 se observa el dispositivo del ensayo.

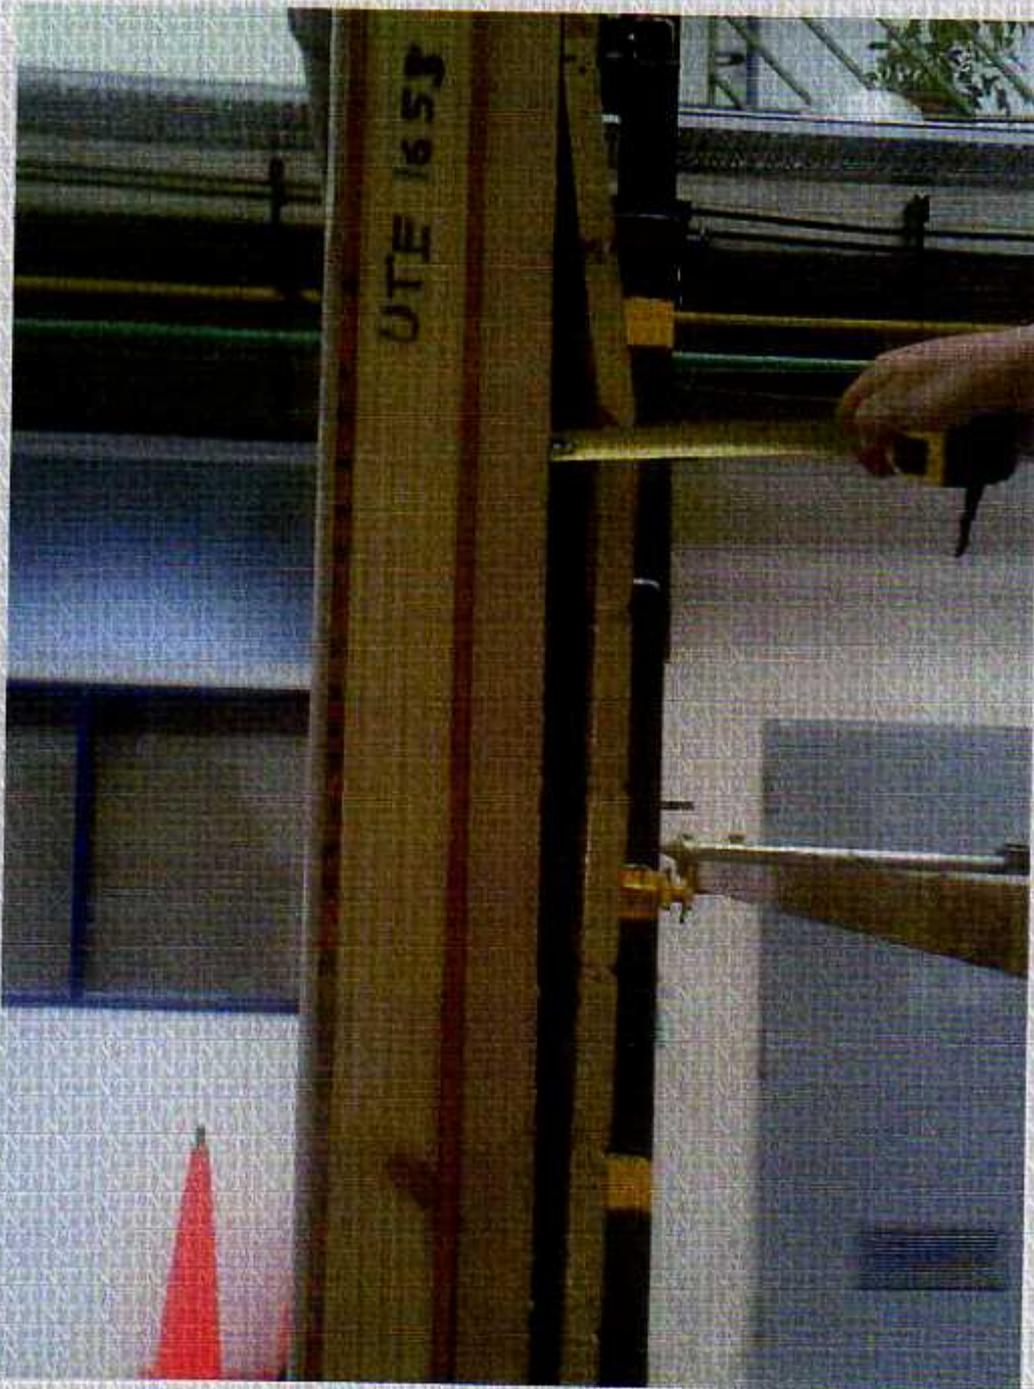
FOTOGRAFÍA N° 2

No se produjo rotura del panel ni se observaron fisuras, para ninguna de las alturas de ensayo. Se produjo el desprendimiento del machihombre correspondiente al revestimiento exterior para la altura de 1,20 m, como se puede observar en la fotografía N° 2.

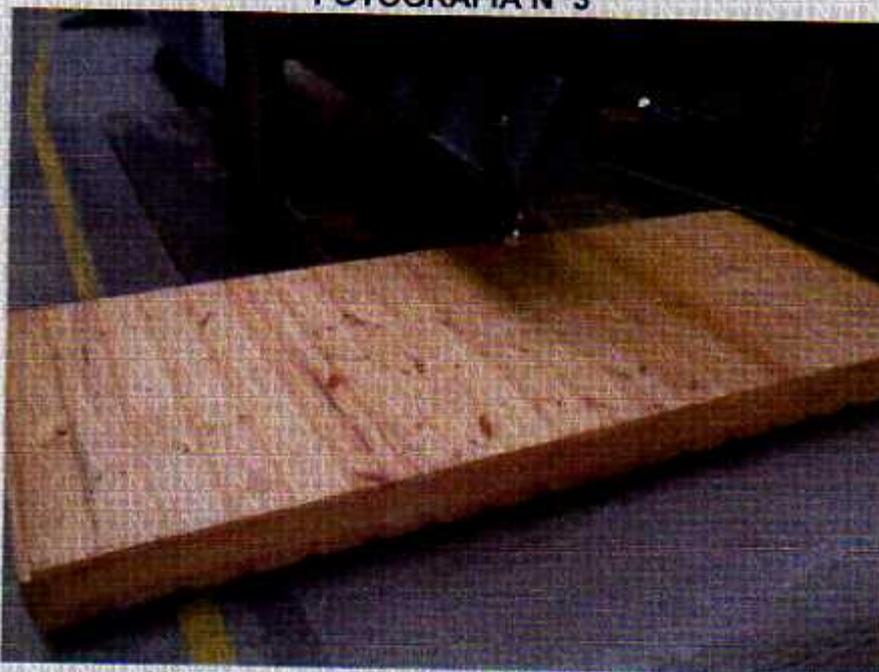
FOTOGRAFIA N° 3

En la fotografía N° 3 se observa el dispositivo del ensayo.

Vista general del dispositivo de ensayo

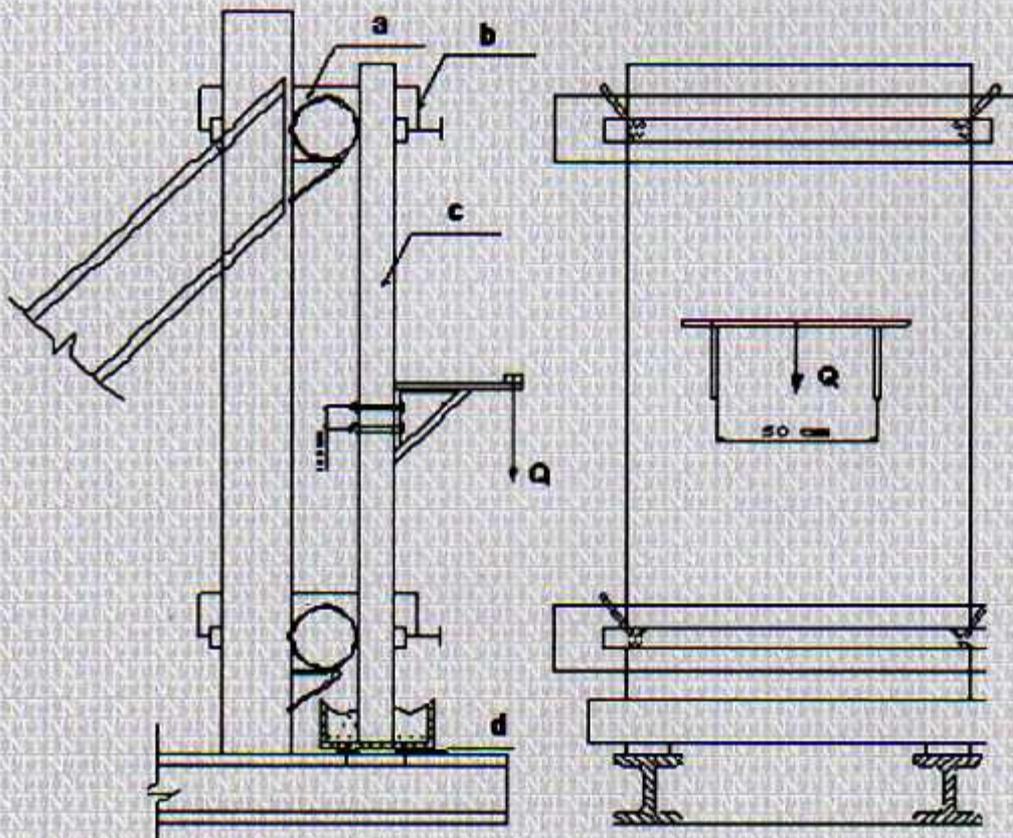
ESQUEMA N° 3

En el esquema N° 3 y fotografía N° 4 se puede observar el dispositivo de ensayo.

- A-Tubo de acero diámetro exterior 100 m
- B-Fijación
- C-Espécimen a ensayar
- D-Rodillo de acero

Dos ménsulas metálicas de 30 cm de luz, con puntos de fijación distanciados 15 cm, separadas entre sí 50 cm.
 Bandeja metálica para disposición de la carga. Pesas de 1 daN (≈ 1 kgf).

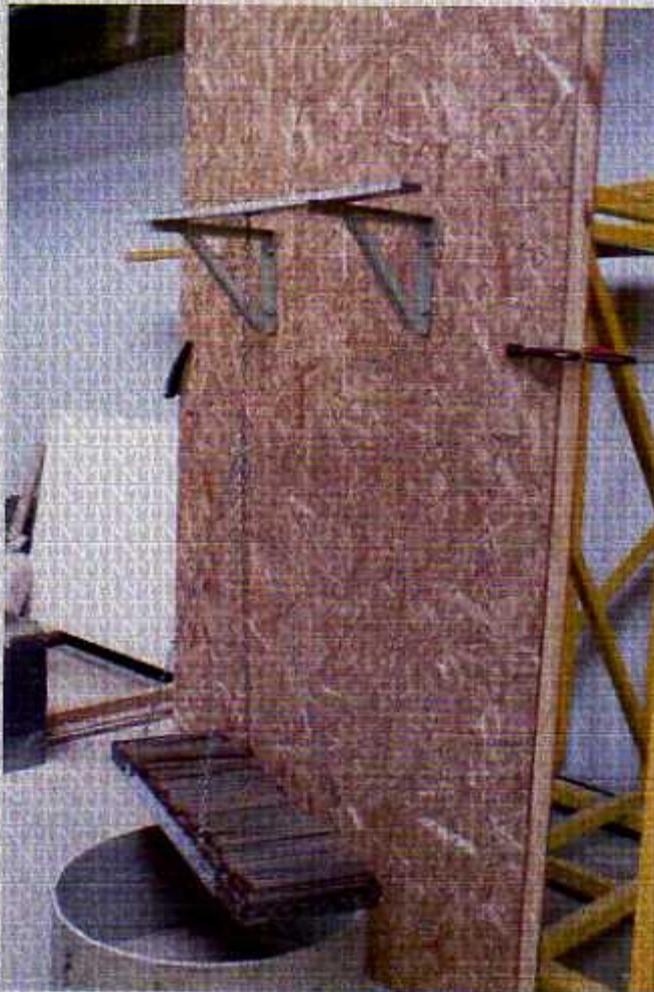
FOTOGRAFIA Nº 4

Vista general del dispositivo de ensayo
